ZYK 系列变送器故障现象及处理方法

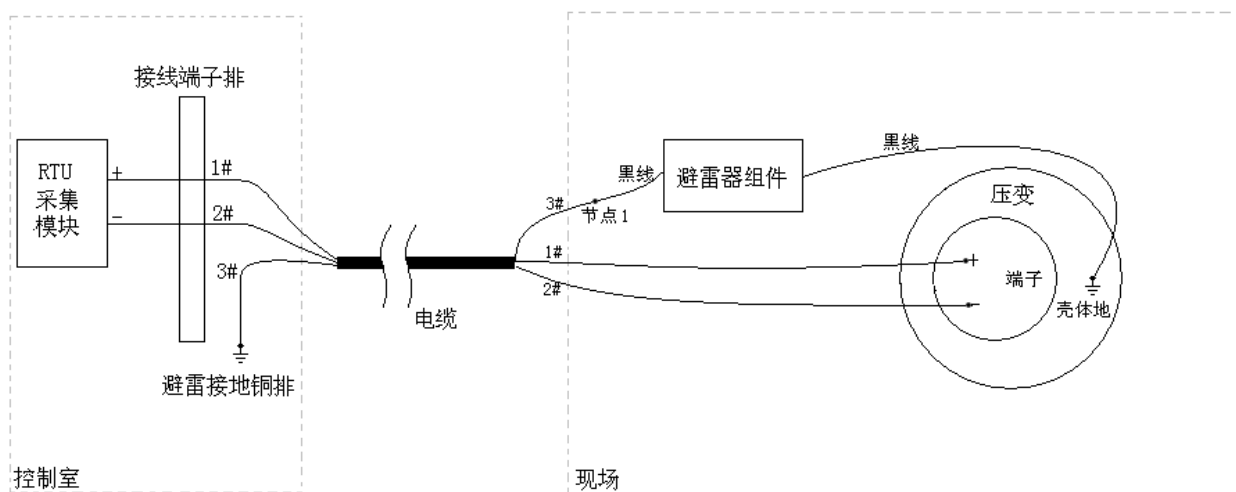
压变避雷布线详细实施图

现象 1：压力变送器避雷端子保护元件电击穿，损坏部位均为共模电压保护元件，由此断定有强电流通过压力变送器壳体流经保护元件。

处理：更换被损坏的避雷端子。为避免避雷端子二次损坏，建议变送器壳体与管道绝缘，同时变送器壳体正确接地。

注：接线节点 1 采用 $\Phi 4$ 压线帽进行连接。

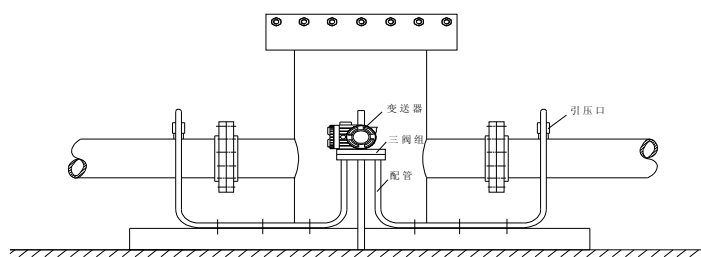
方案 1

现象 1：远传差压变送器安装立柱相对地面没有完全固定，导压毛细管悬浮在空中，导致远传差压变送器表体及导压毛细管极易产生晃动，从而引发仪表的测量信号产生漂移。

处理 1：选用 ZYKC□36 系列差压变送器替换原 ZYKD□□6 系列差压变送器，配接三阀组，重新配管。建议使用 4 英寸以上钢管，钢管一方面起导压作用，另一方面起固定表体作用。安装方法参见方案 1 安装示意图。该方案优点：可以彻底解决由于现场振动及外界触碰而引发仪表测量信号漂移的问题。该方案缺点：原仪表要更换，并且需要现场配管。

- 注：1. 配管为20号无缝钢管,规格 $\varnothing 14 \times 2.5$
 2. 图中尺寸仅供参考,实际尺寸按现场安装情况确定
 3. 保证两侧配管尺寸一致
 4. A部分用管夹固定在台面上

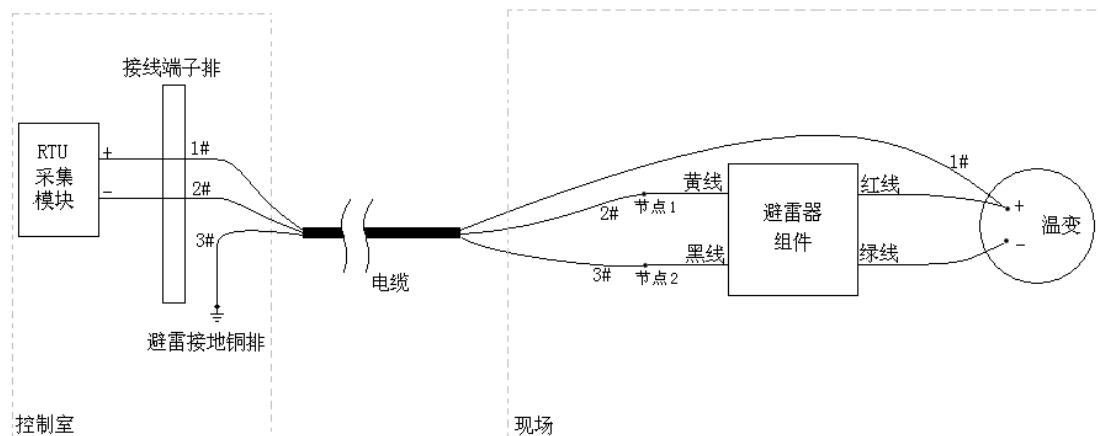
温变避雷布线详细实施图

现象: 运行不稳定

原因: 温度变送器的放大器击穿

注：接线节点 1、接线节点 2 均采用 $\Phi 4$ 压线帽进行连接。

电缆的 1# 线与避雷器组件的红线同时连接到温变端子的电源“+”端
